Raport z badania kamerą termowizyjną

INFORMACJE OGÓLNE

Adres obiektu: xxxxxxxx

Typ badanego obiektu: Lokal mieszkalny

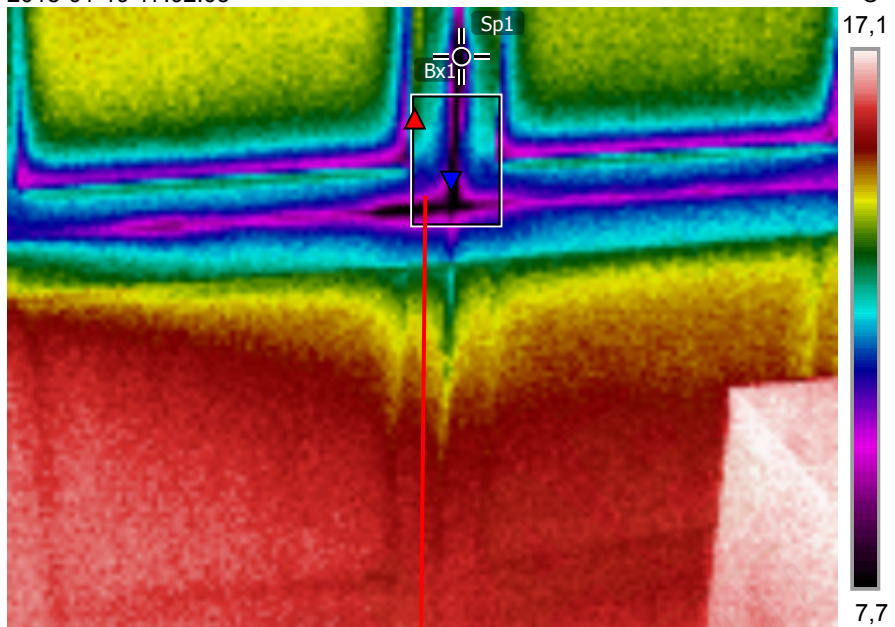
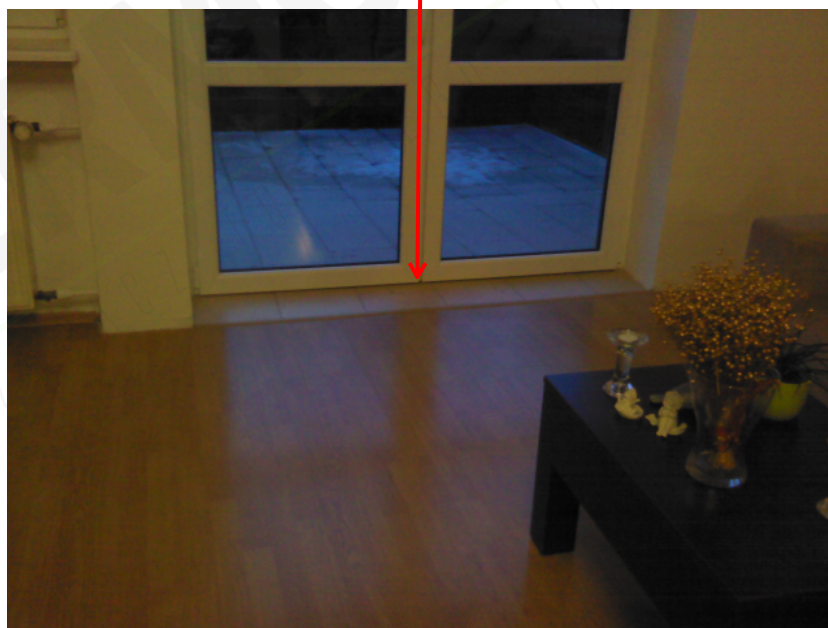
Okno balkonowe, widczona nieszczelność uszczelek u dołu.

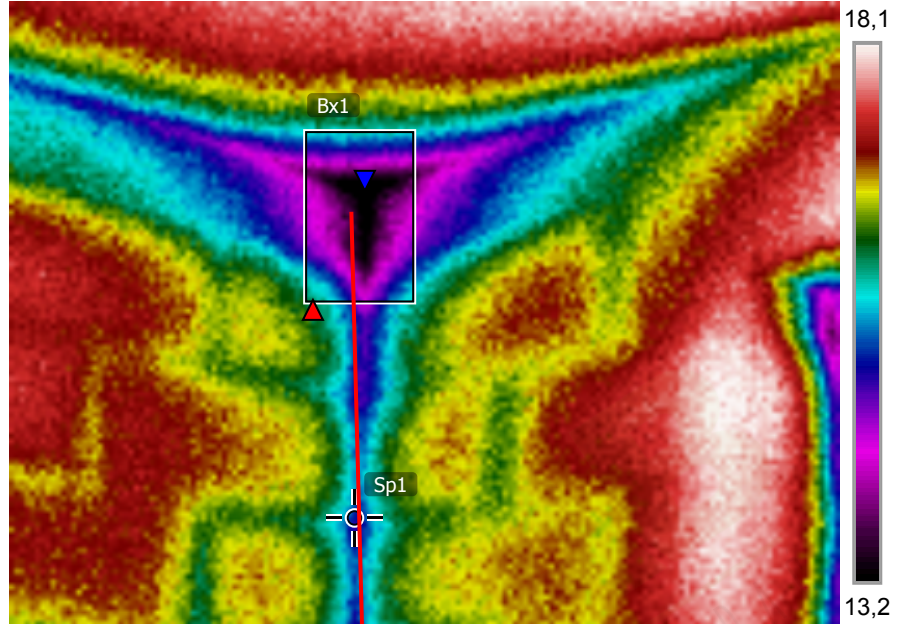
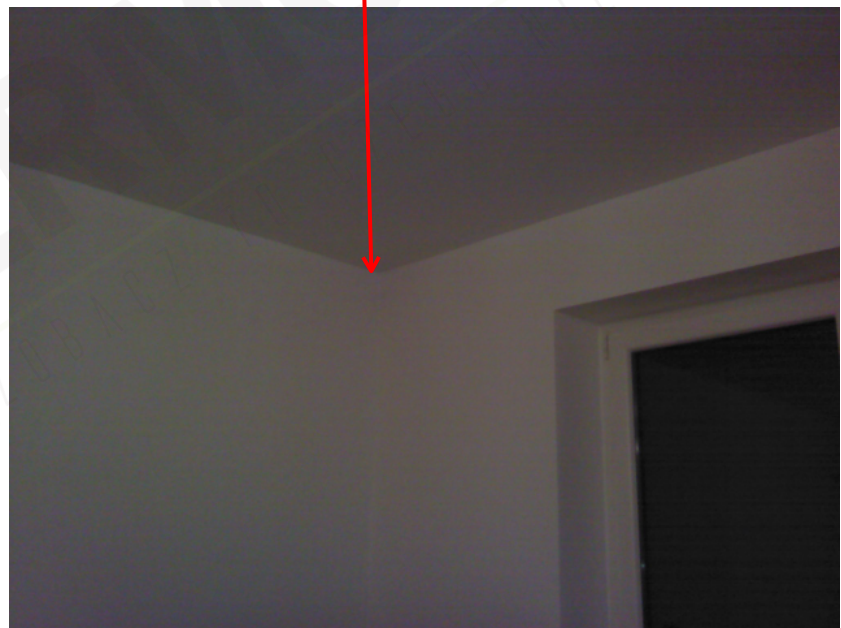
W salonie na ścianie szczytowej w miejscu styku wiecem/ stropem widoczny geometryczny mostek termiczny

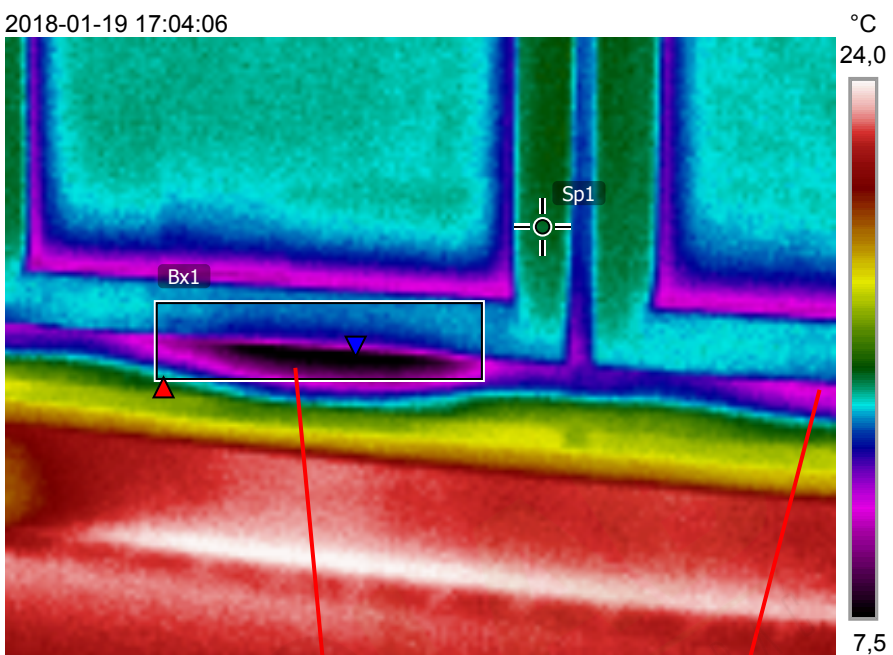
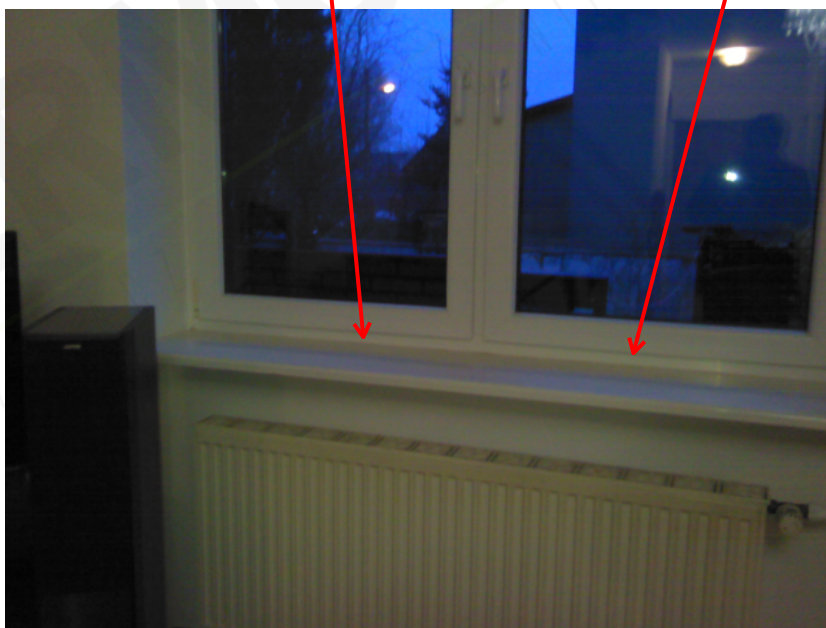
Okno w salonie, także widoczna nieszczelność i infiltracja zimnego powietrza poprzez uszczelki

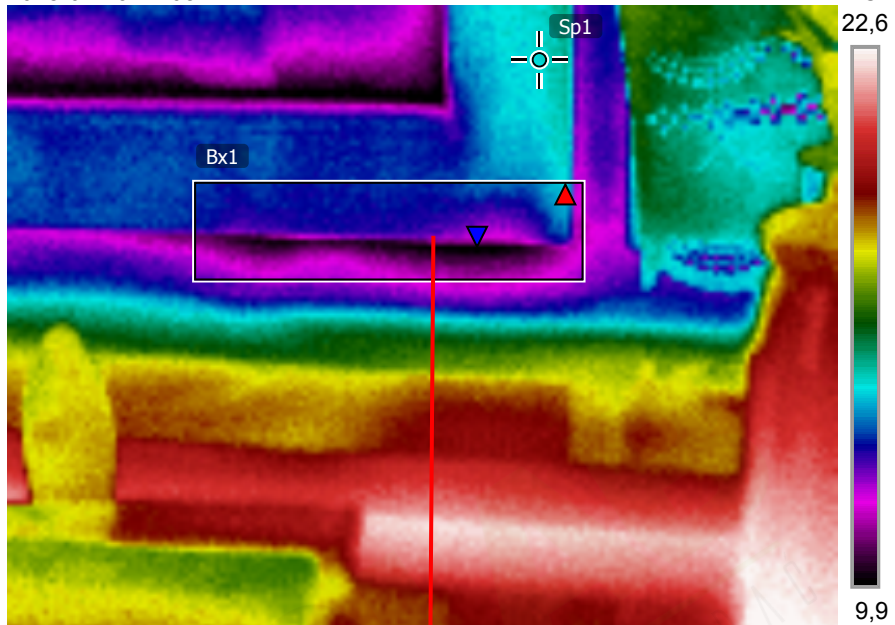
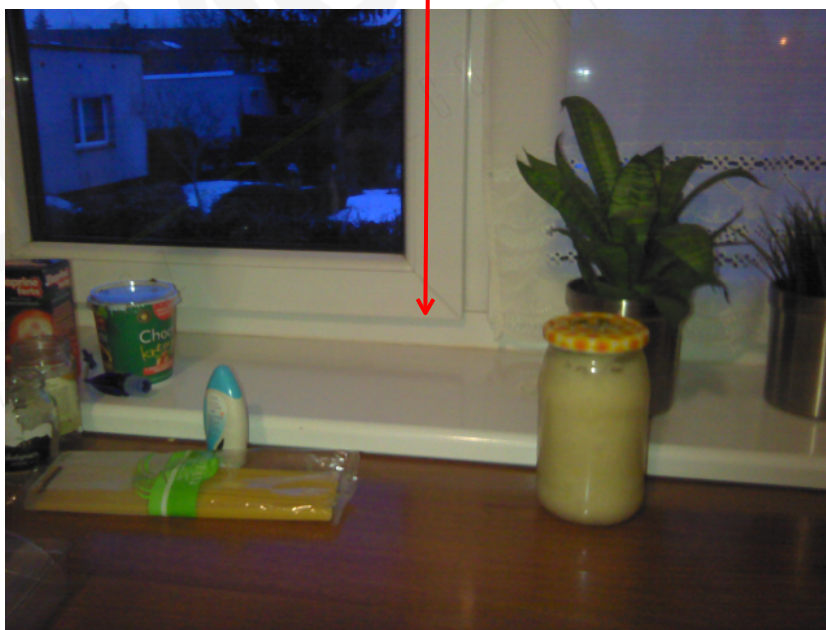
Okno w salonie, także widoczna nieszczelność i infiltracja zimnego powietrze poprzez uszczelki

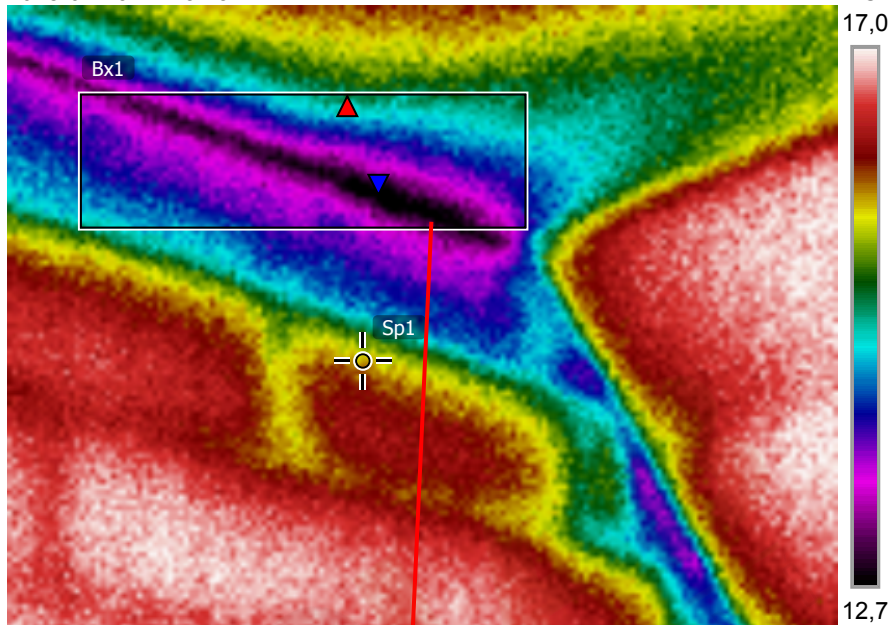
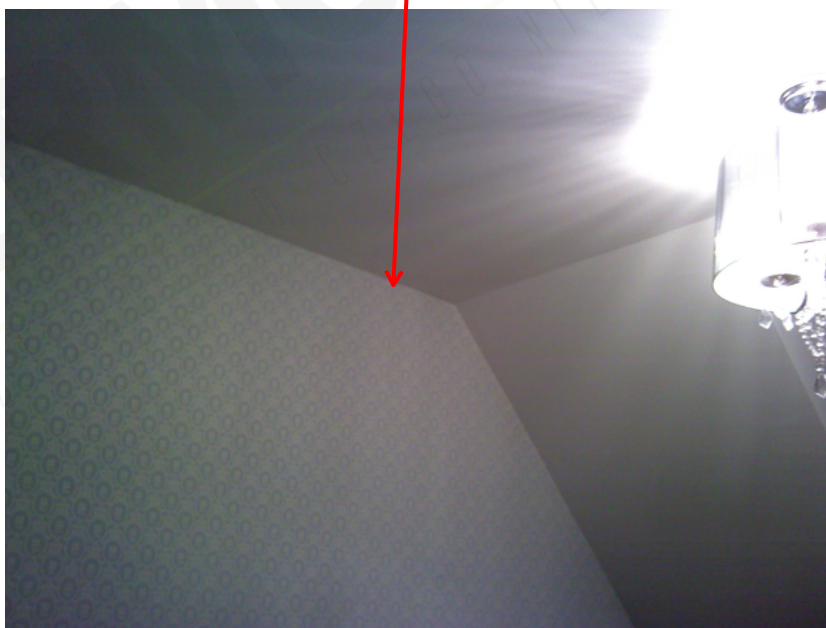
Pokój na piętrze widoczne chłodniejsze elementy konstrukcyjne

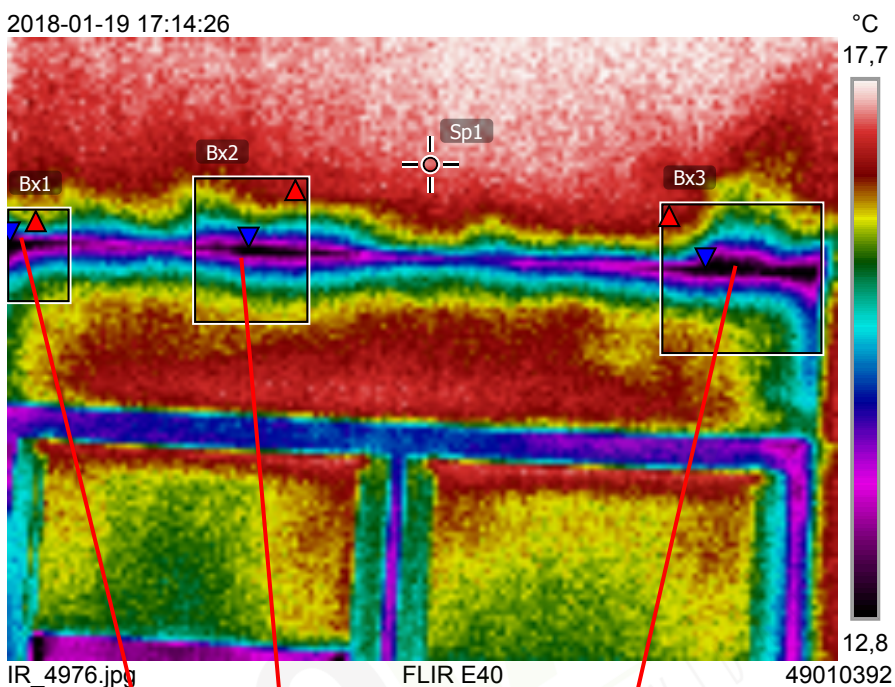
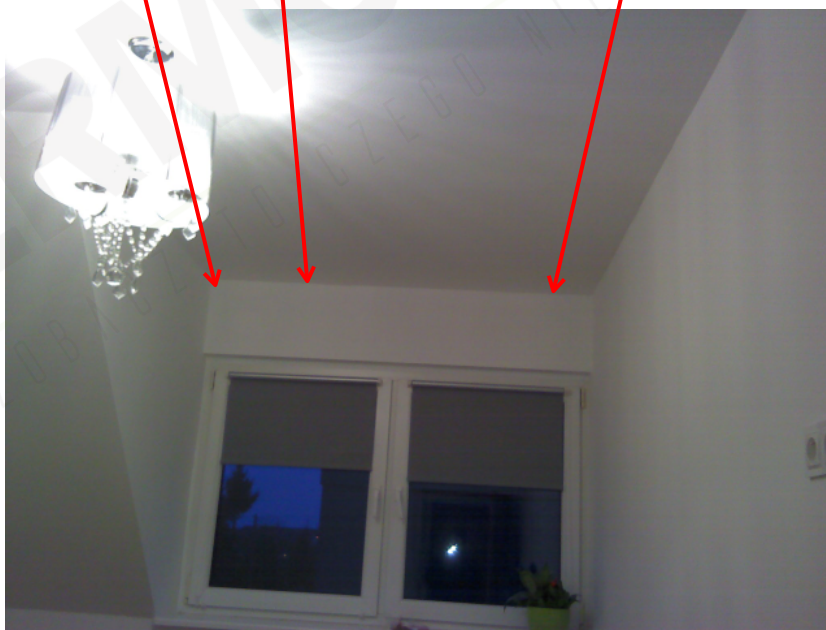
Pokój na piętrze widoczne chłodniejsze elementy konstrukcyjne - możliwe braki izolacji termicznej w tym miejscu.

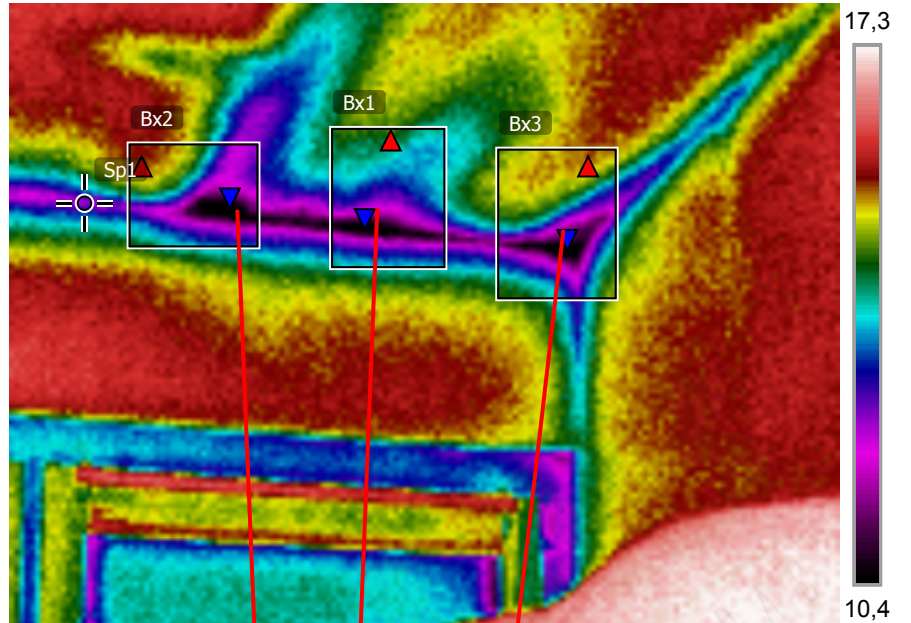
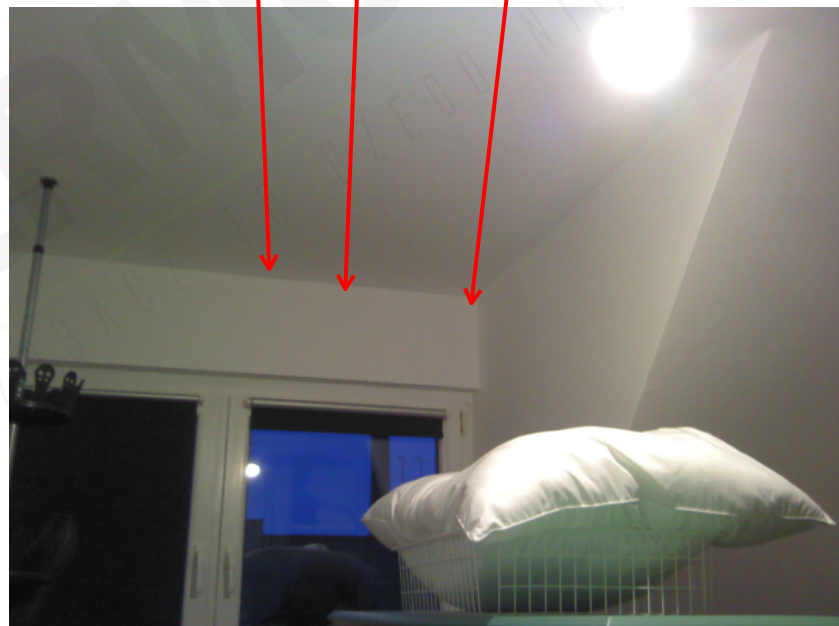
Garderoba na piętrze widoczne chłodniejsze elementy konstrukcyjne - możliwe braki izolacji termicznej w tym miejscu.

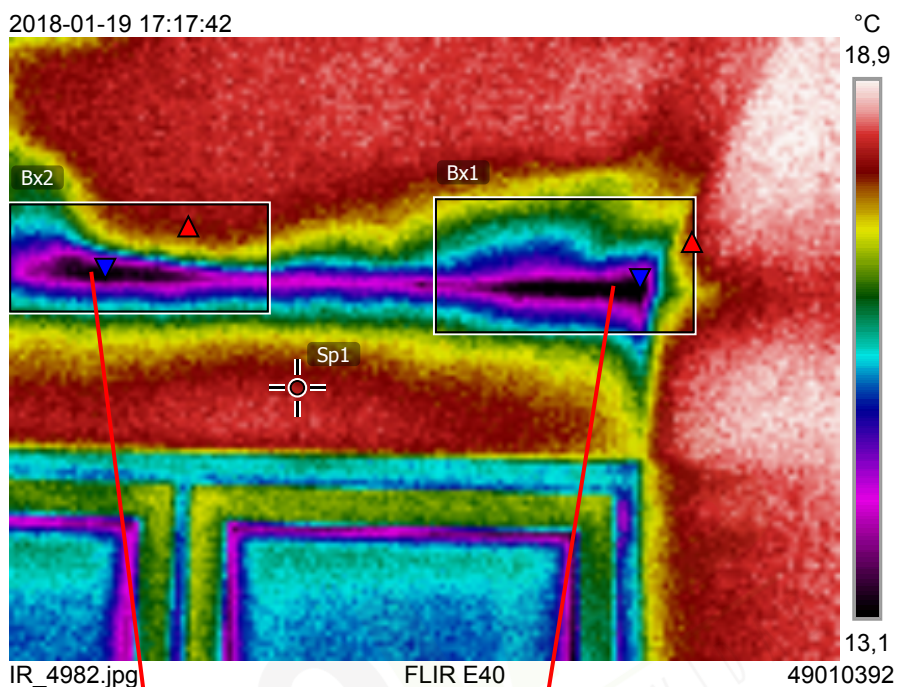
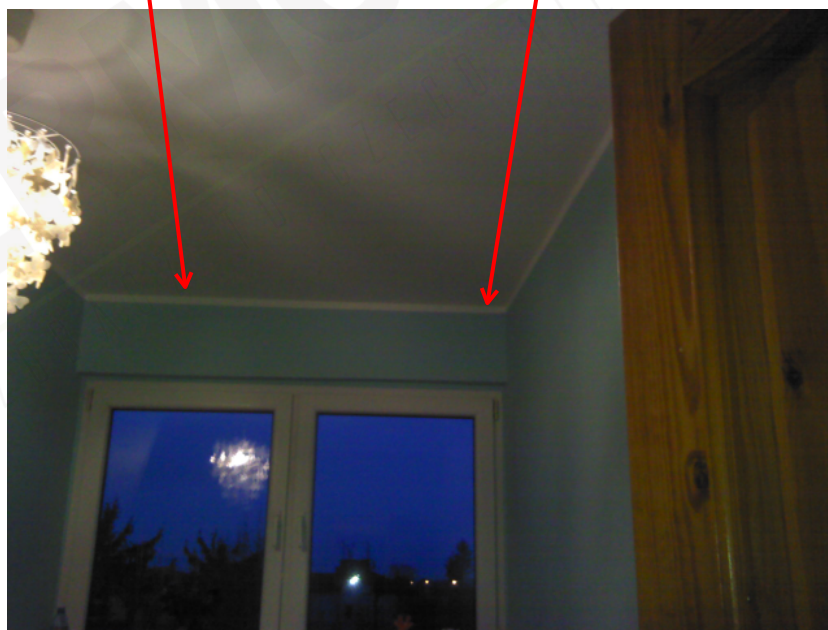
Pokój na piętrze widoczne chłodniejsze elementy konstrukcyjne - możliwe braki izolacji termicznej w tym miejscu.

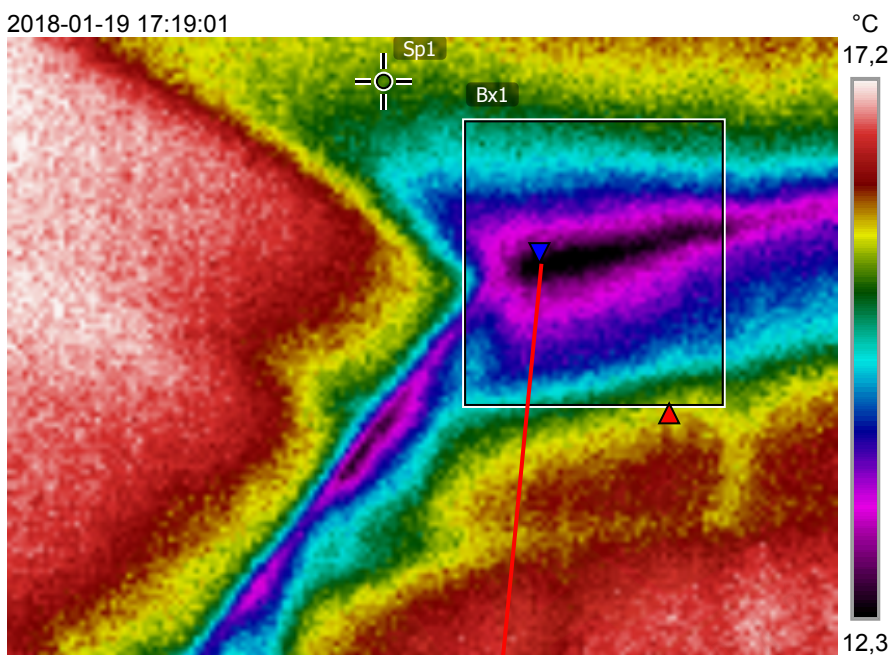
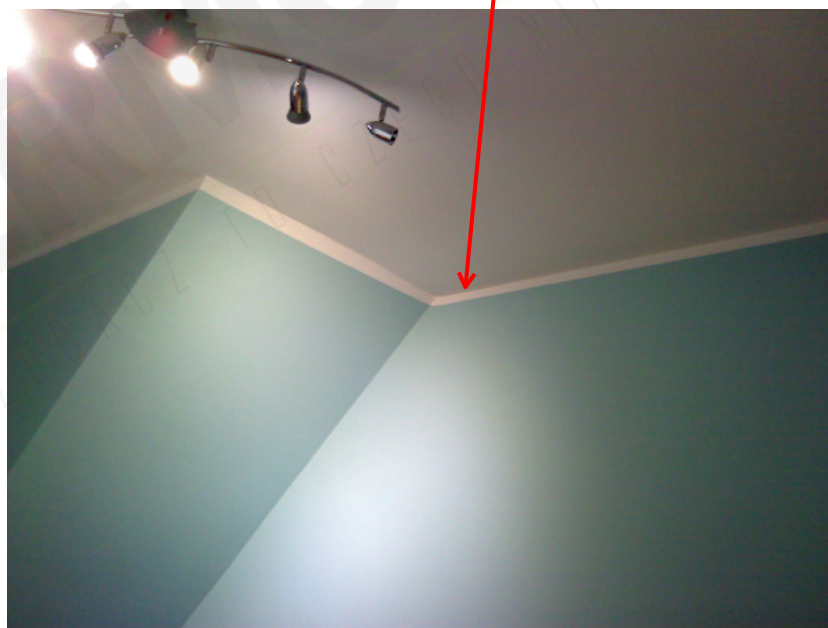
Pokój na piętrze widoczne chłodniejsze elementy konstrukcyjne - możliwe braki izolacji termicznej w tym miejscu.

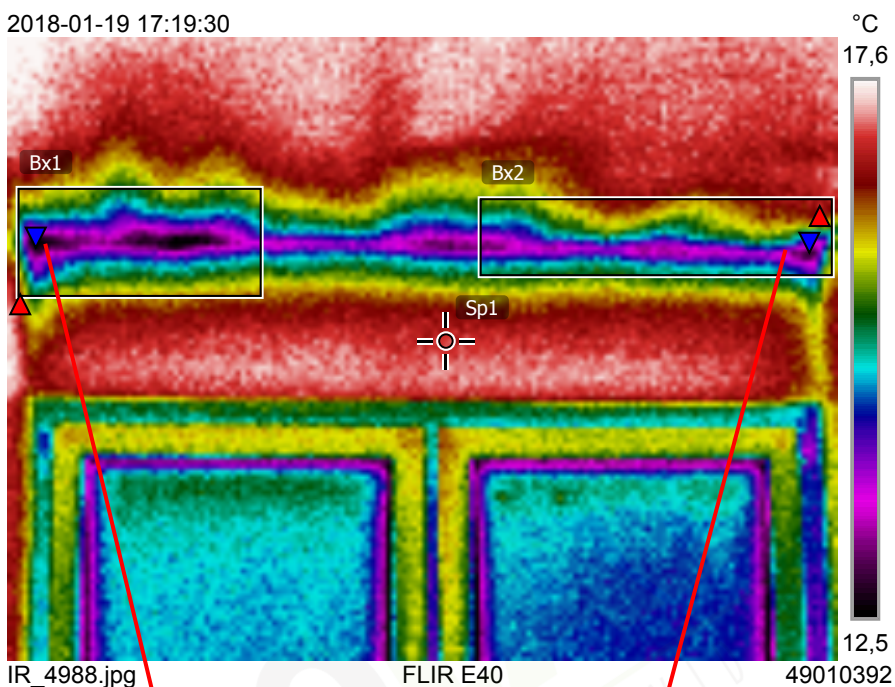
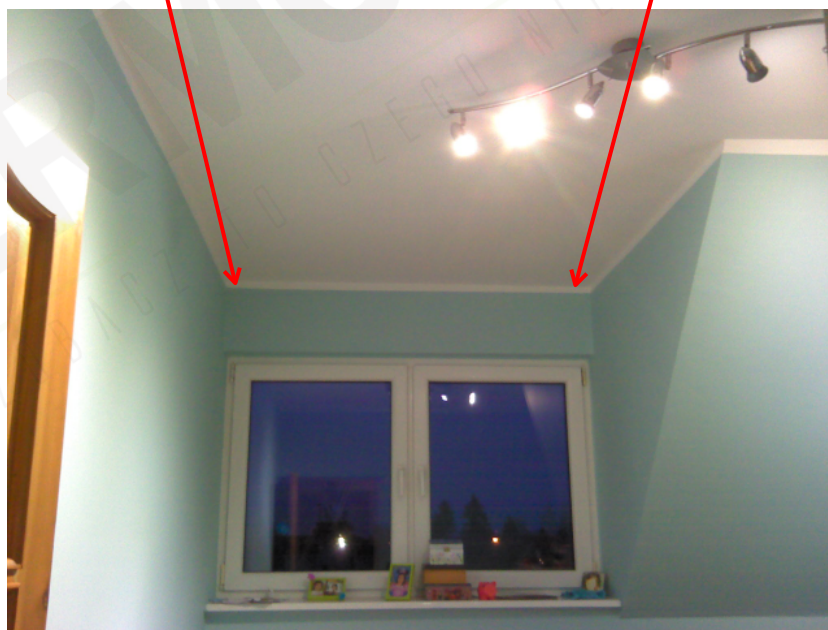
Pokój na piętrze widoczne chłodniejsze elementy konstrukcyjne - możliwe braki izolacji termicznej w tym miejscu.

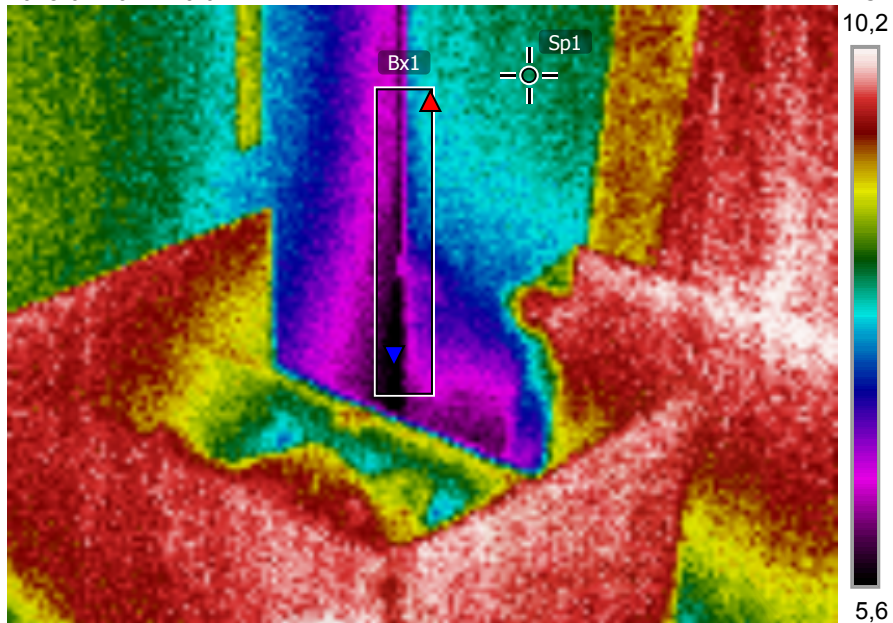
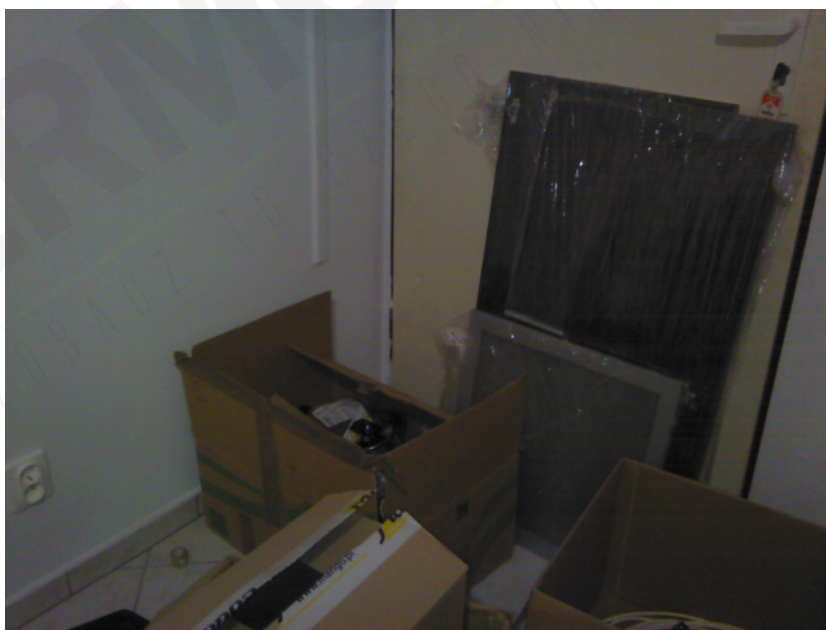
Nieszczelność drzwi z piwnicy na ogród

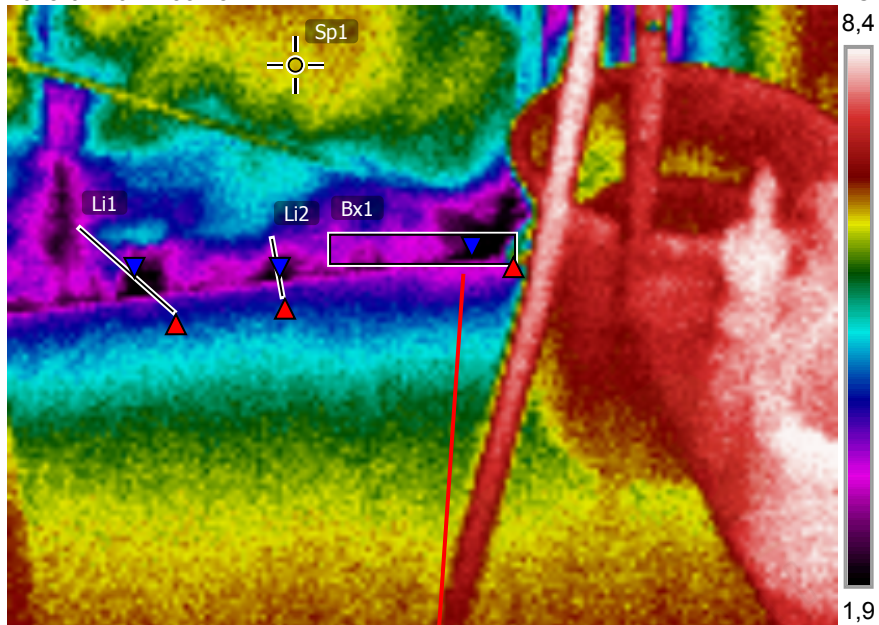
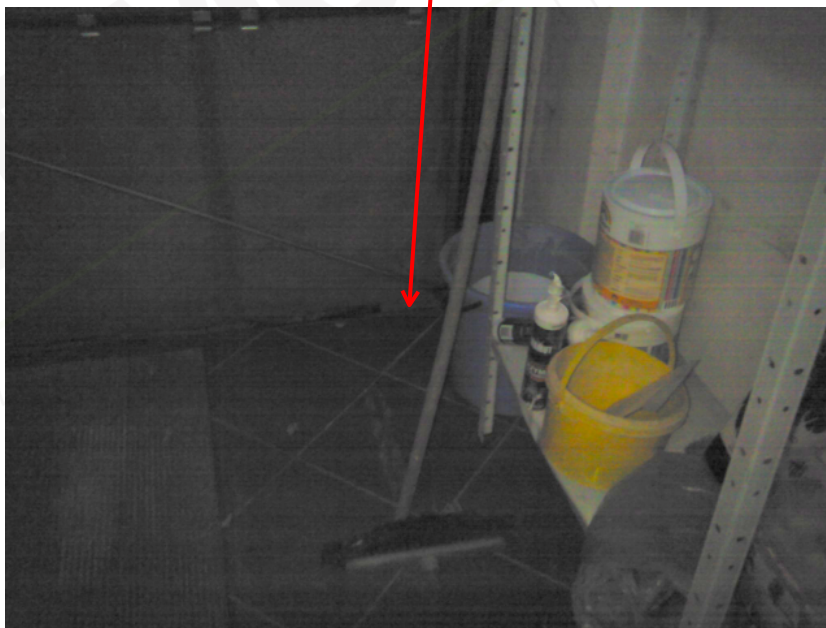
Widoczna na termogramie utrata ciepła poprzez słabo zaizolowaną bramę garażową.

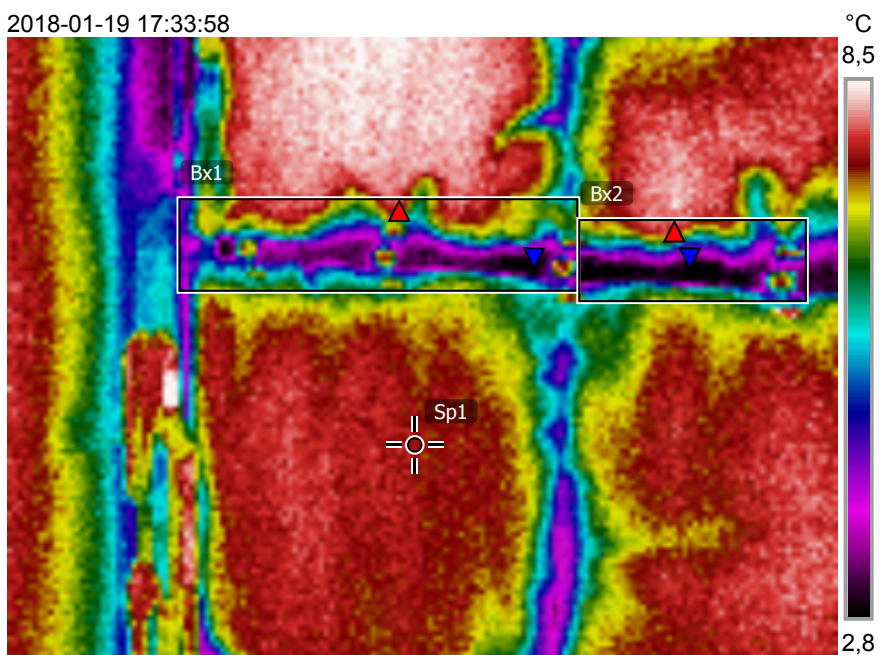
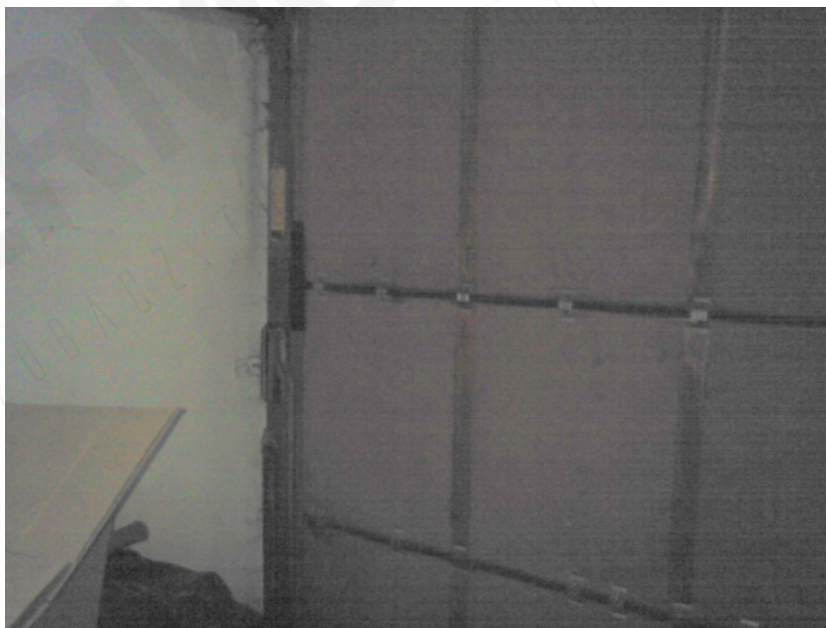
Brama c.d.

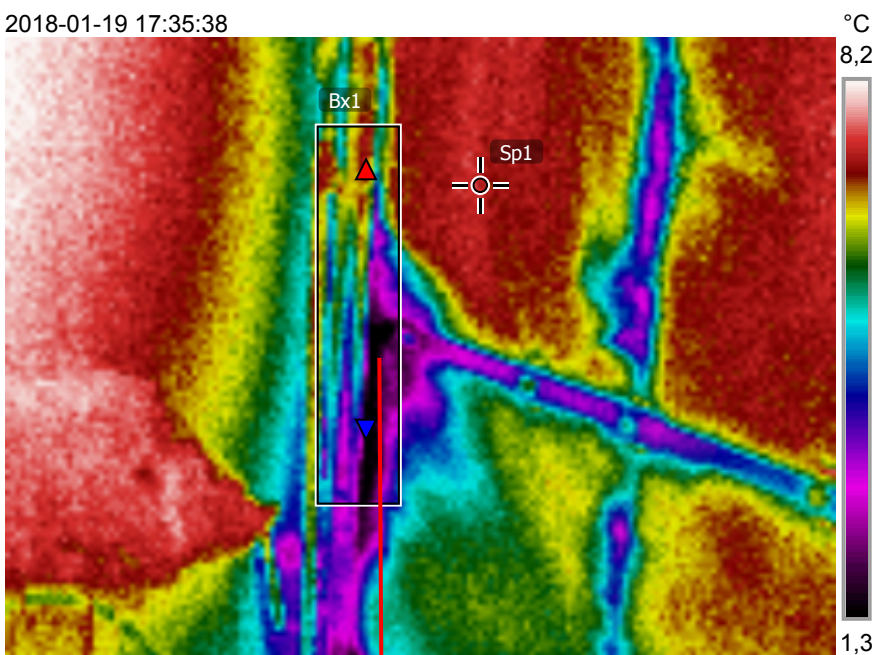
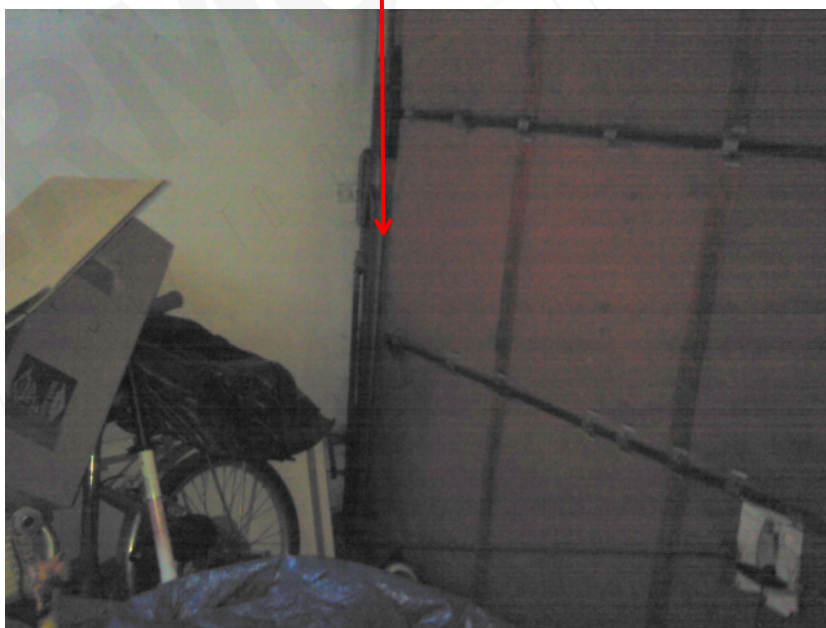
Brama c.d.

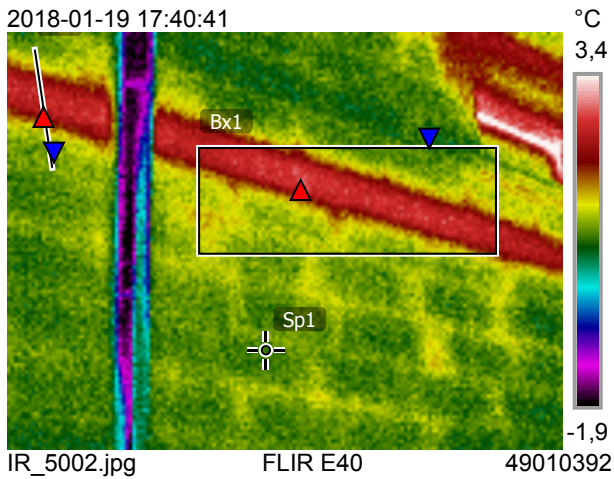
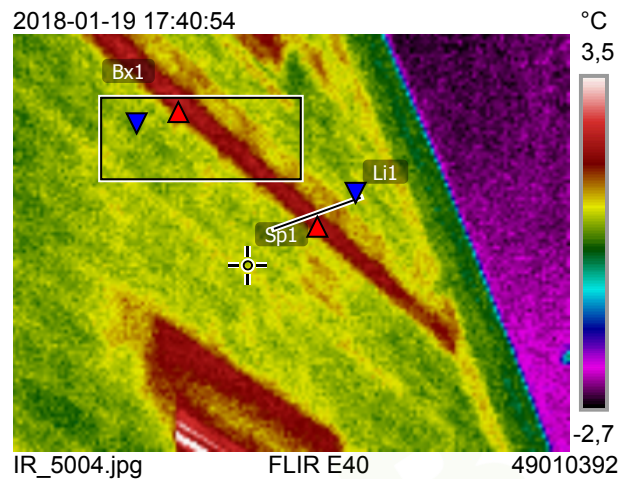
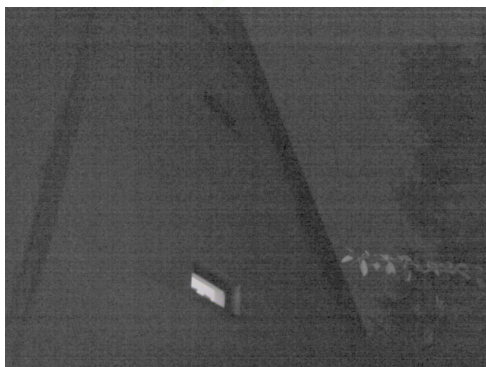
Widoczny cieplejsze poziomy elementy to niedostatecznie zaizolowane wieńce parteru (lewy termogram) oraz piętra (prawy termogram)

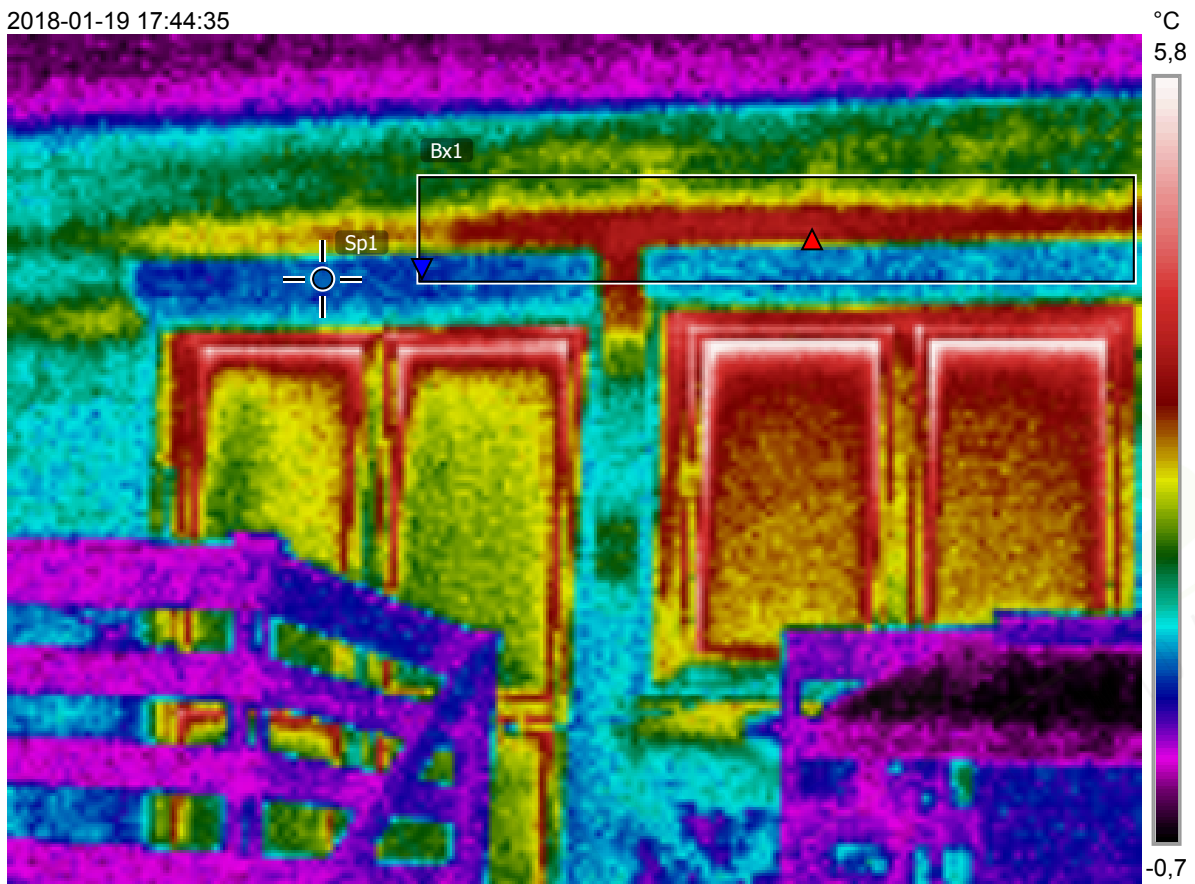
Widoczny cieplejszy poziomy element to niedostateczne zaizolowany wieniec parteru

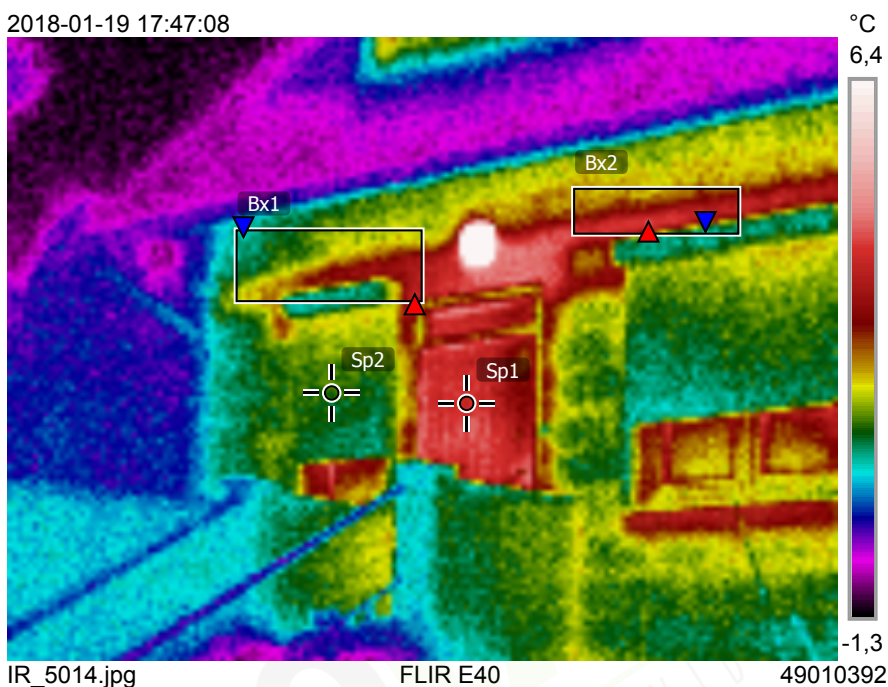
Widoczny cieplejszy poziomy element to niedostatecznie zaizolowany wieniec parteru, a także drzwi wejściowe
